笹沢の堤 ハザードマップ

このマップは笹沢の堤が決壊した場合の浸水被害を想定しています。なお、この想定は満水状態のため池が決壊しすべての貯水が一斉に流出した場合を想定しています。**気象状況等によっては被害想定を超える可能性があるので注意してください。**

津南町 ため池ハザードマップ【避難活用情報】

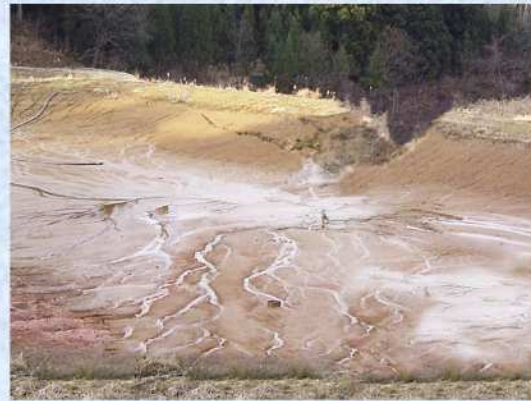
被災したため池(新潟県中越地震)

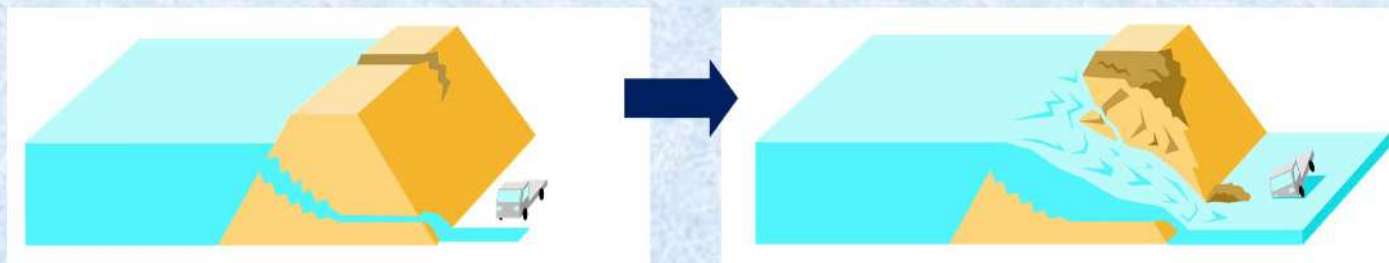
地震、大雨の影響で老朽化していた堤体が損傷

漏水や亀裂発生！！

水の重みに耐え切れず堤体が損傷箇所から

決壊！！

ため池が決壊する原因としては、ため池の老朽化、自然災害(地震、大雨)による、ため池の損傷などが挙げられます。
